Projet NAS de niveau II

Relevé de l'épave de Puntalle

15 au 19 Septembre 2009

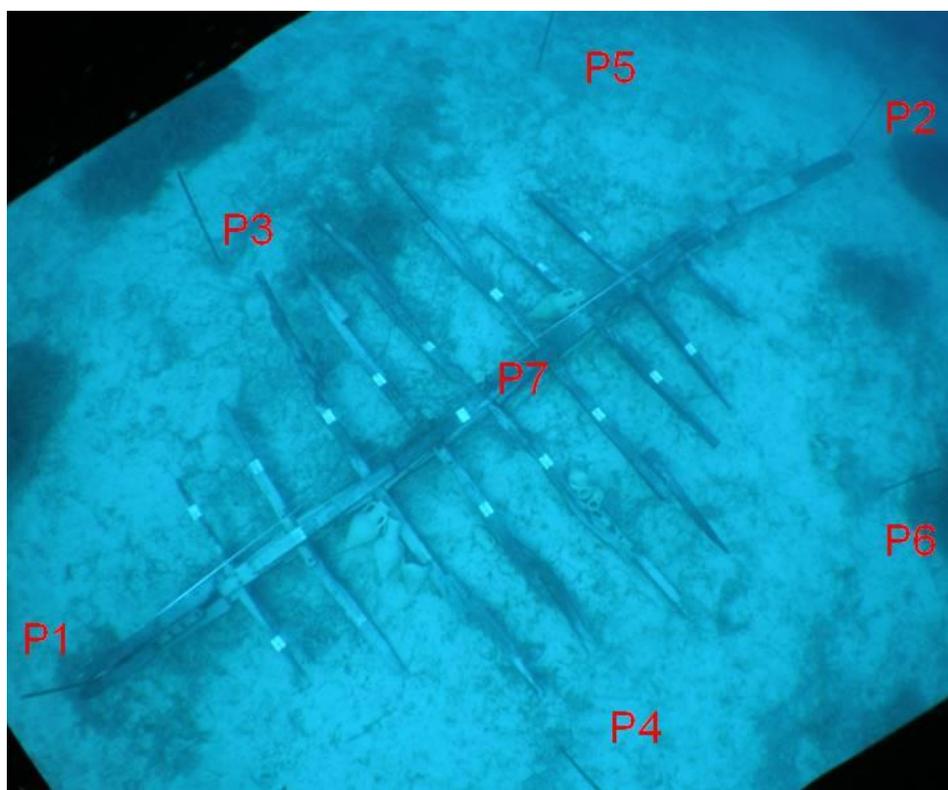
Dans un premier temps, les piquets de référence P1 à P6 ont été placés autour de l'épave comme indiqué sur la photo suivante et la référence P7 dans la zone médiane de l'épave :

La correspondance des points est la suivante :

P1 : étrave (avant)

P2 : arrière

P3 : tribord avant

P4 : bâbord avant

P5 : tribord arrière

P6 : bâbord arrière

P7 : référence dans la zone médiane

D'autres points de référence, au nombre de quatre ont été placés de part et d'autre de la ligne de base (points 3 à 6) au moyen de piquets. Enfin, un point 7 a été déterminé sur la ligne de base proche du milieu (à 6 mètres du point 1).

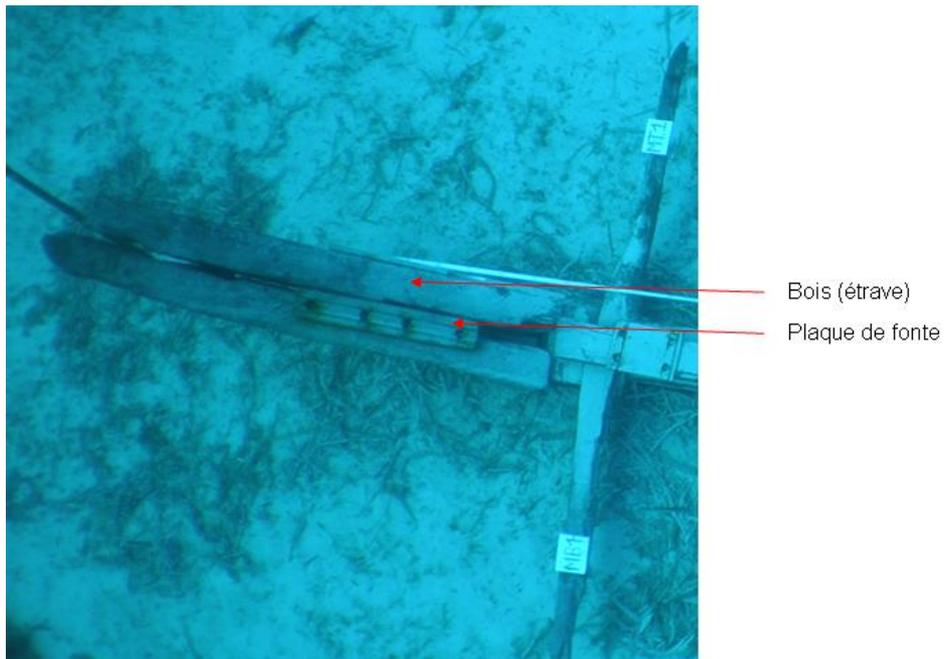
Etrave

Cette partie est composée de l'étrave et des membrures 1 à 4 nommées MB1/MT1 à MB4/MT4.

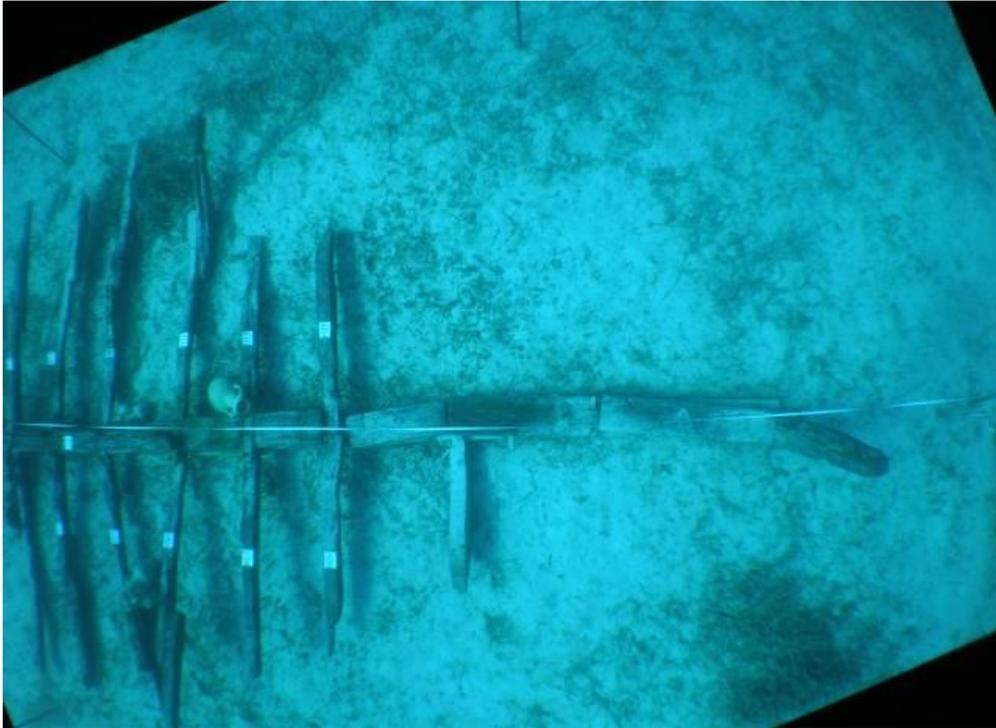
Cette partie est composée des membrures 5 à 8 nommées MB5/MT5 à MB8/MT8 et de l'étambot.

En complément, un morceau de membrure est présent à l'extrême bâbord arrière, nommé MB9.

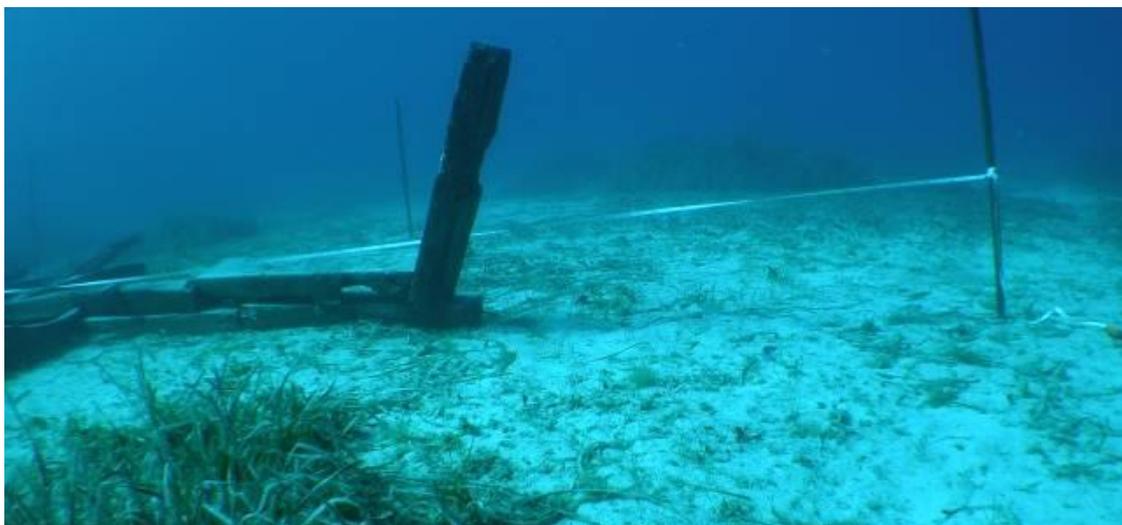
Vue longitudinale de la partie extrême arrière :

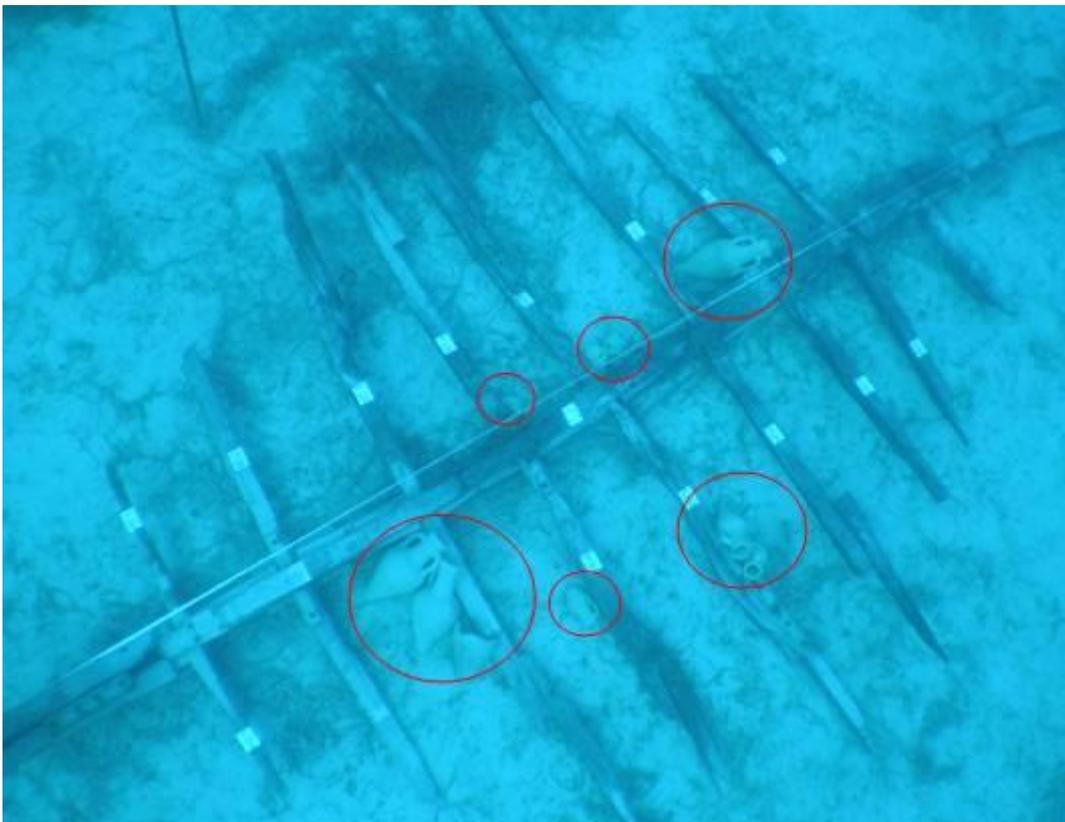
Dix amphores ont été identifiées sur le site, accolées à l'épave. Elles sont toutes intactes, sauf une dont seule la partie inférieure est conservée.

Situation des amphores :

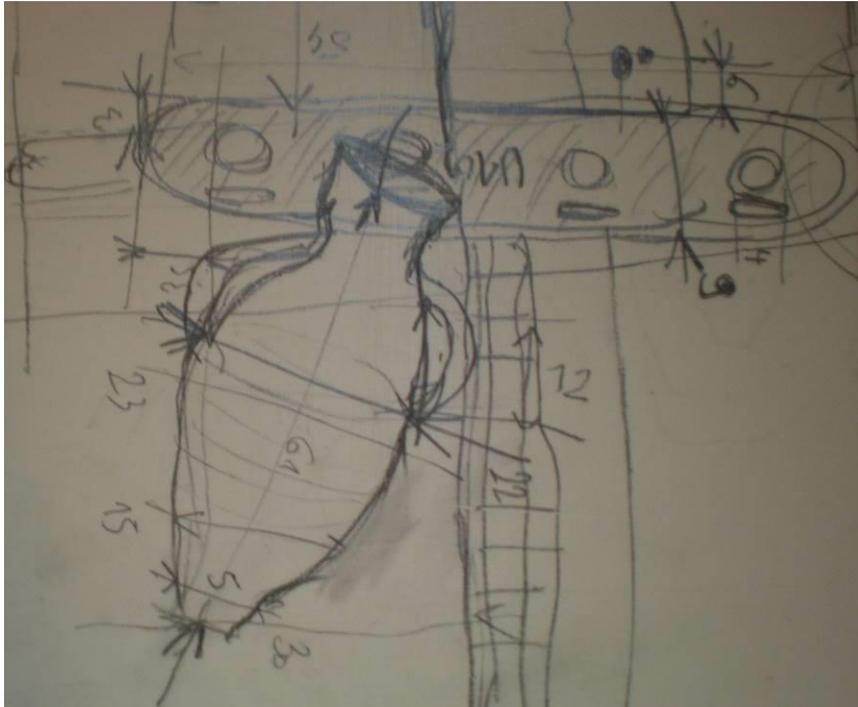
Exemple de croquis sous-marin de l'amphore située contre la membrure MT7 :

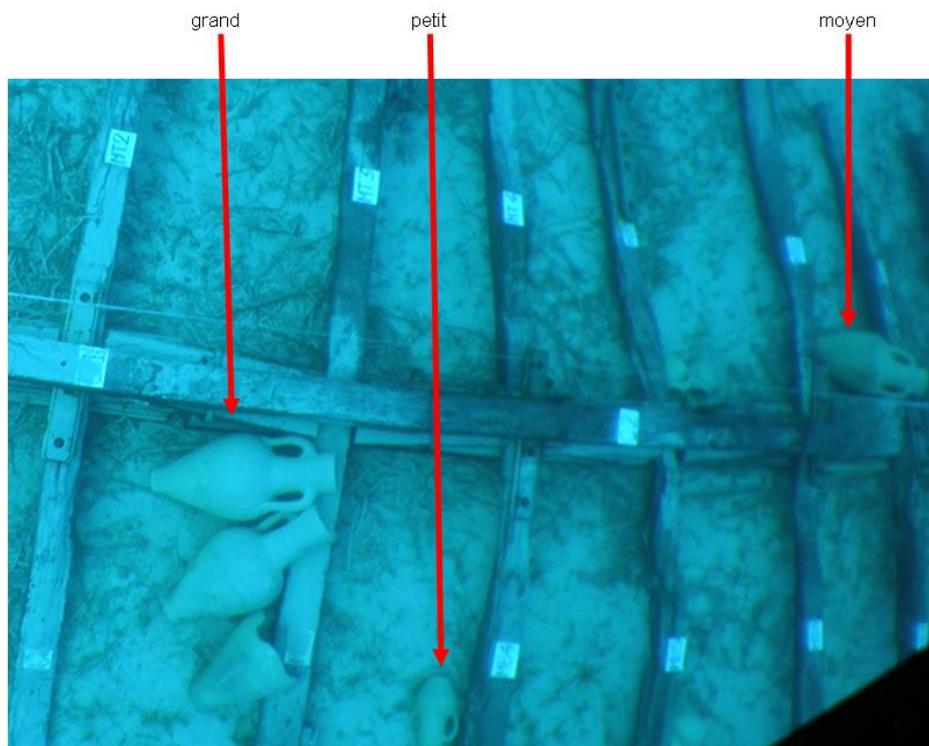
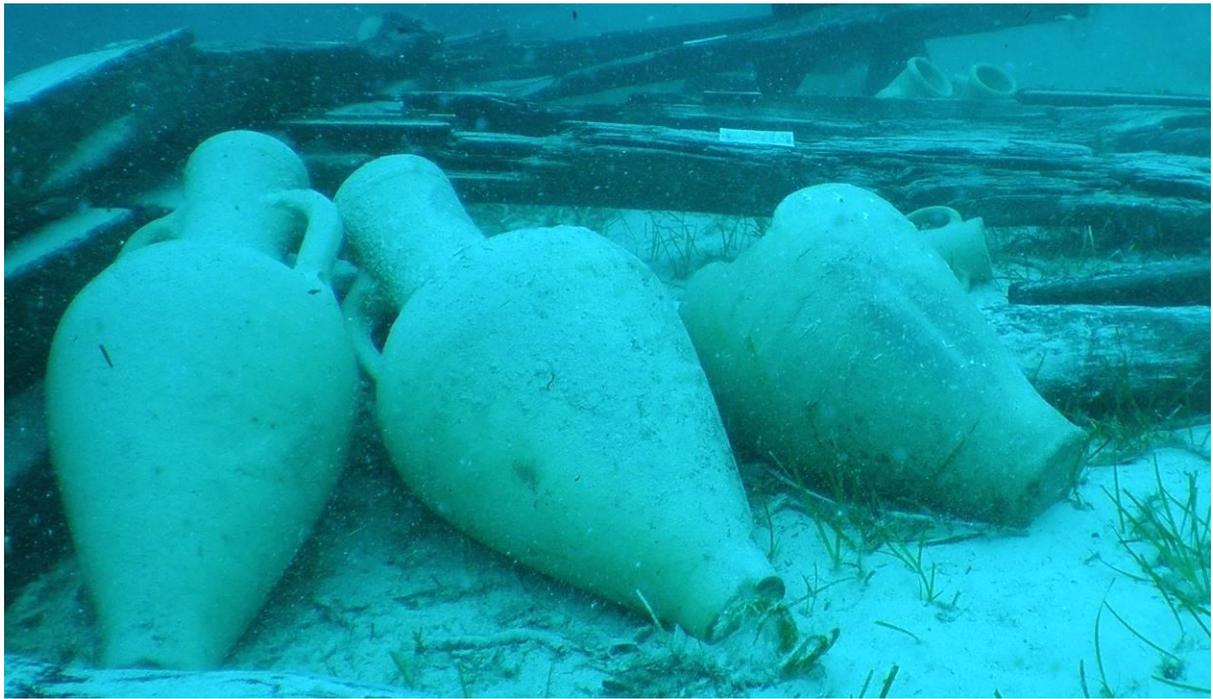
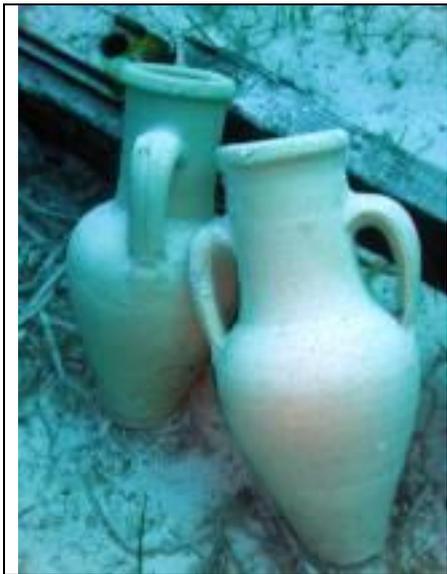
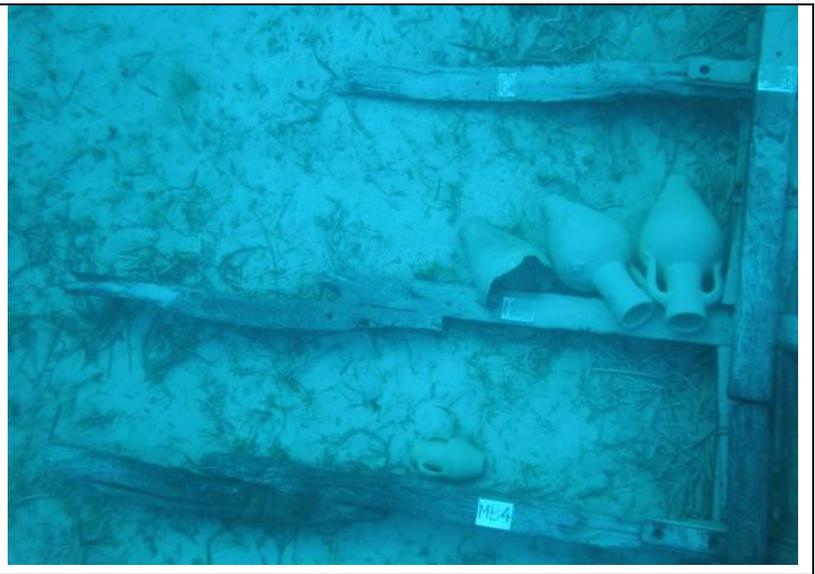
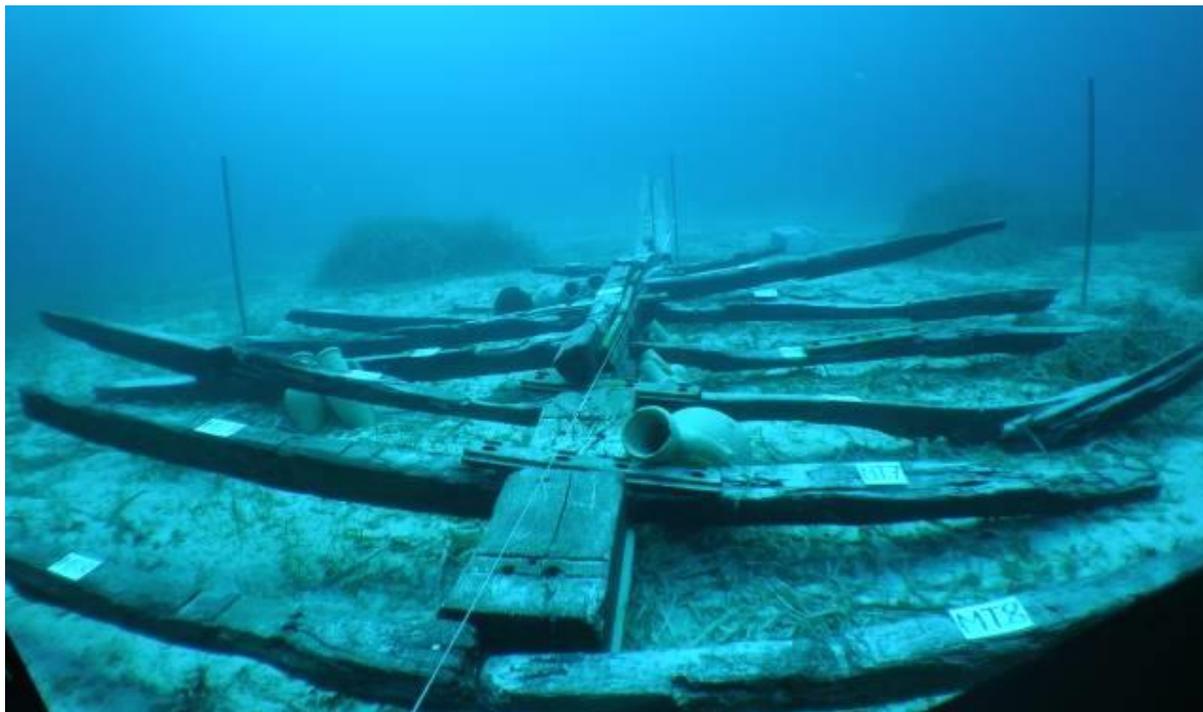
Trois types d'amphores ont pu être dénombrés (petit, moyen, grand)

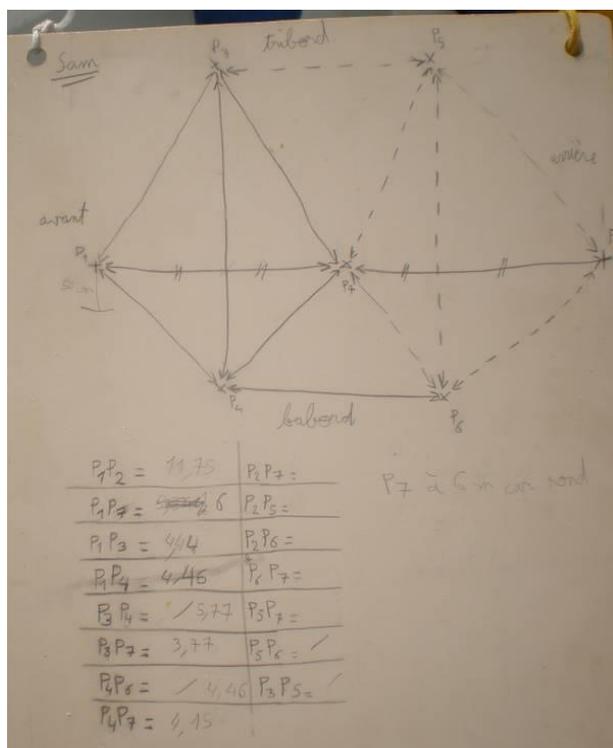
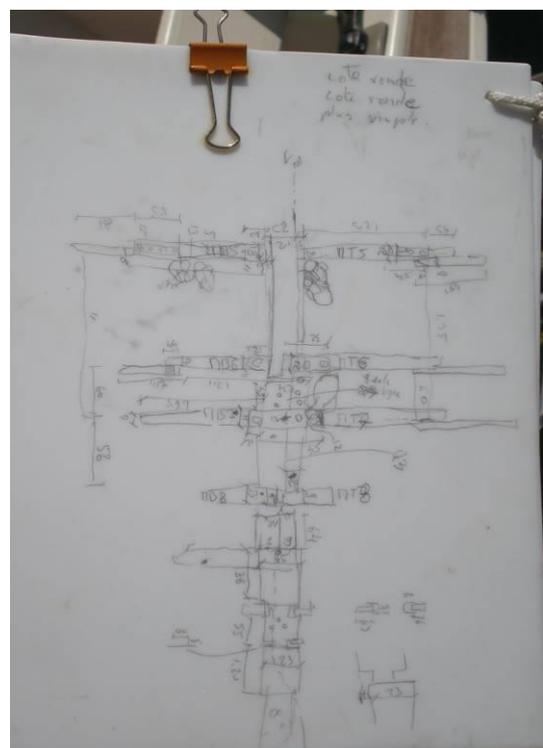
- au report des données collectées sur papier millimétré,
- au transfert des croquis et des relevés,
- au choix des photos.

Exemples de relevés et croquis :

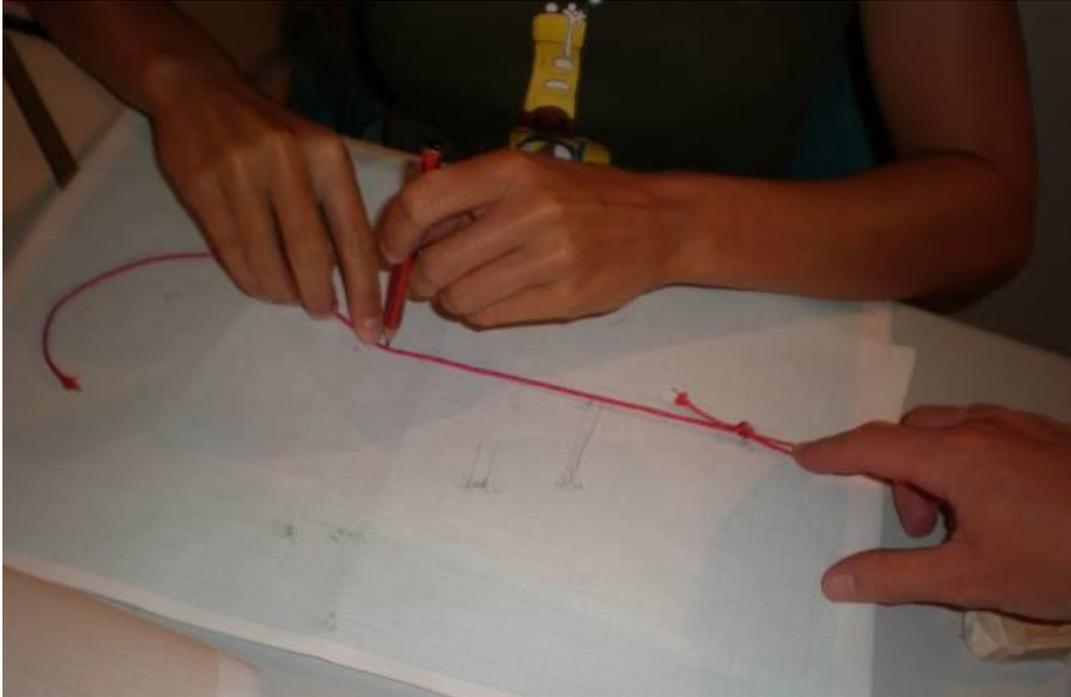
Afin de réaliser les reports de mesure, des moyens pragmatiques ont dû être utilisés :

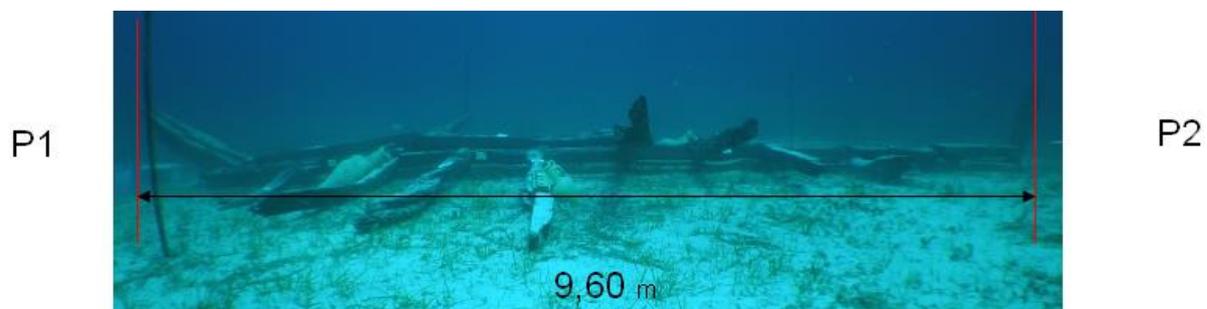
La longueur de l'épave est de 9,60 m et sa largeur à la maîtresse section est de 5,5 mètres, au niveau des membrures 5 (MB5/MT5) :

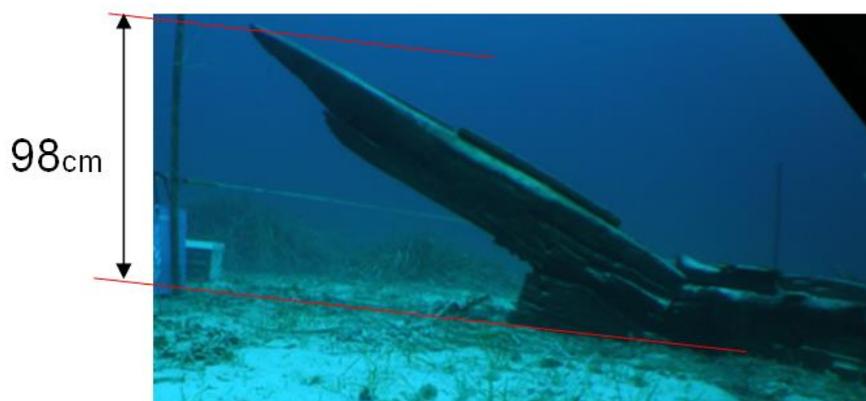
La hauteur au niveau de l'étrave (à 10,5 m de fond) est de 98 cm :

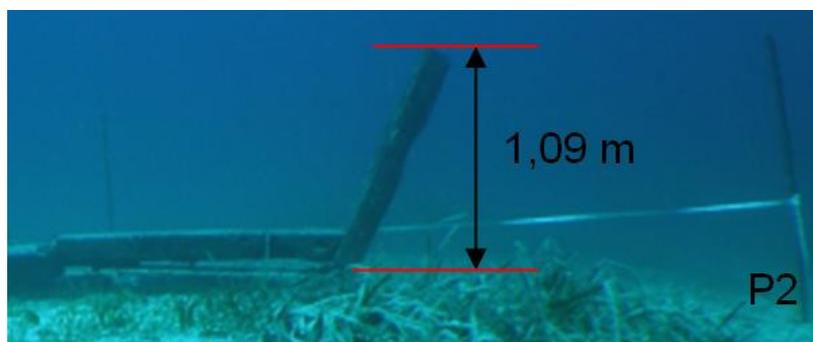
La hauteur au niveau de l'étambot est de 1,09 m :

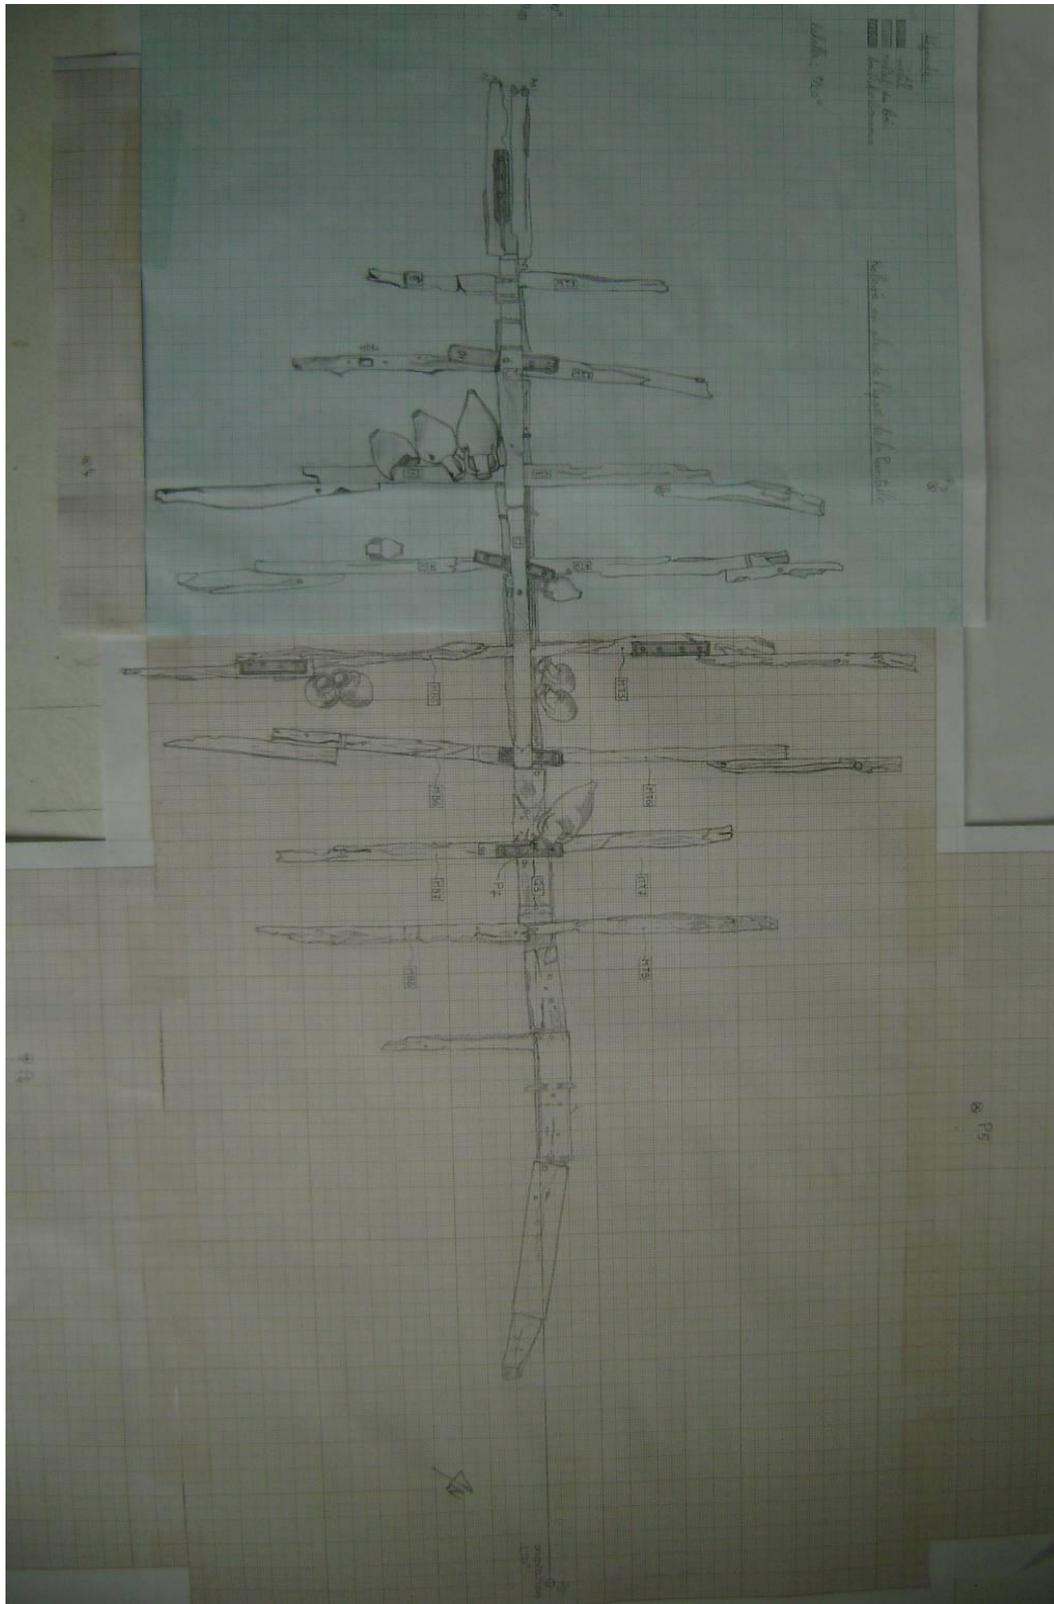
Le schéma complet du relevé de l'épave de la Puntalle (vue globale) :

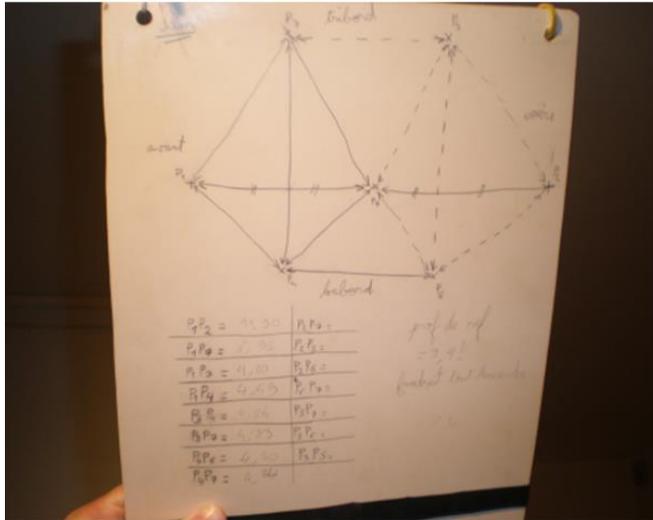
Plaquette G1 (Samantha, Maria)

P1-P2:11,90
 P1-P7:6,95
 P1-P3:4,80
 P1-P4:4,49
 P3-P5:4,86
 P3-P7:4,33
 P4-P6:4,50
 P4-P7:4,74

Plantage piquets P1 à P7 + début mesures

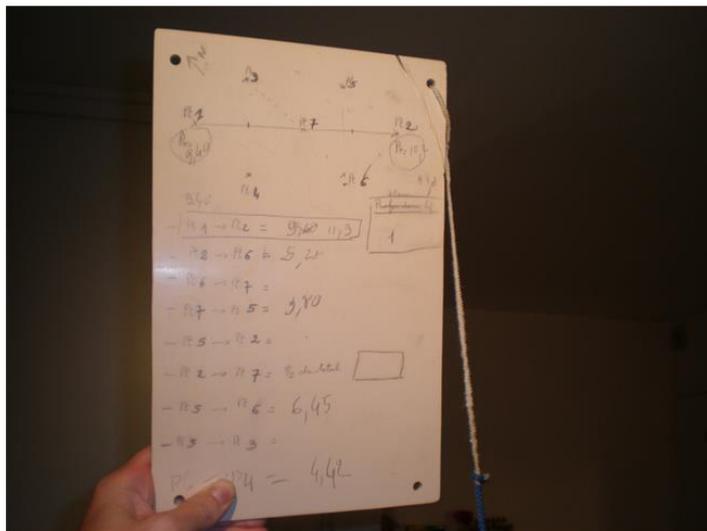
Plaquette G2 (Nadia, Nathalie, Franck)

P1-P2:11,90
 P2-P6:5,28
 P7-P5:3,80
 P6-P6:6,45
 P6-P4:4,42
 P6-P7:
 P5-P2:
 P5-P3:

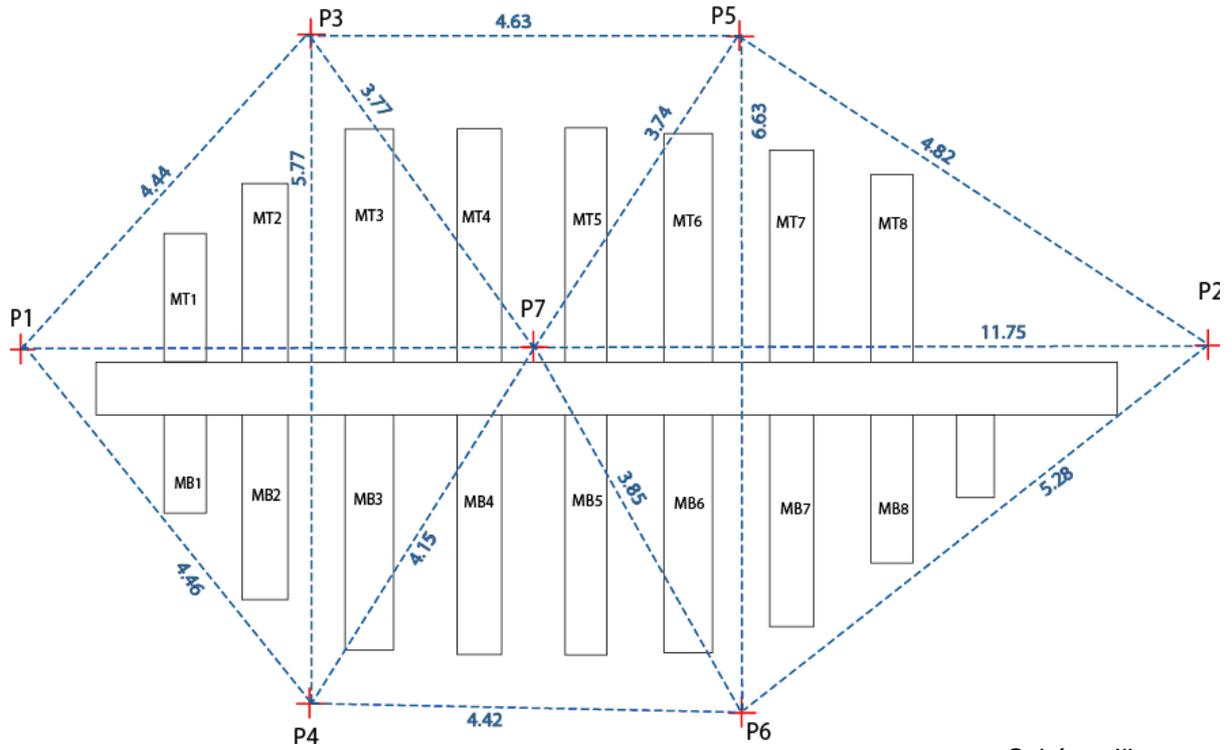
Distances entre points de référence :
